Pipaluk – projekt agterkahyt.

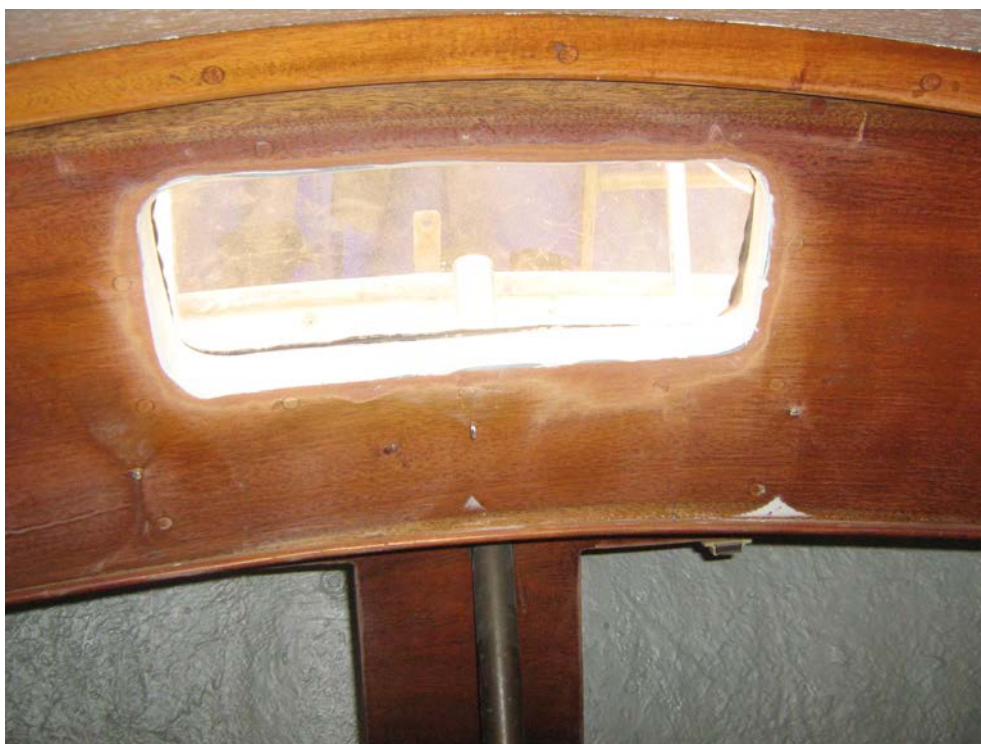
Vinduerne blev skiftet ud, og karmen blev spartlet op og malet efter samme recept som alle øvrige vinduer.

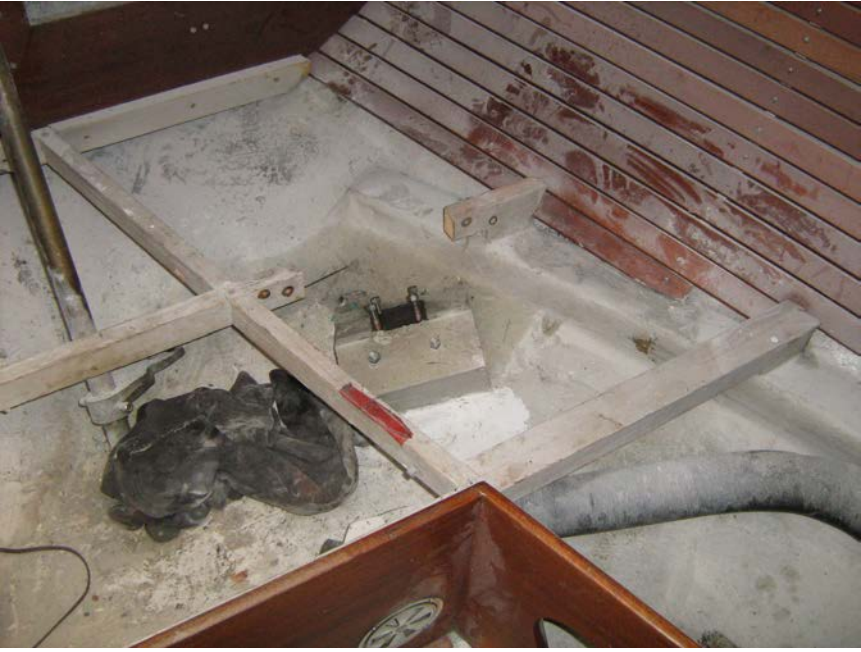
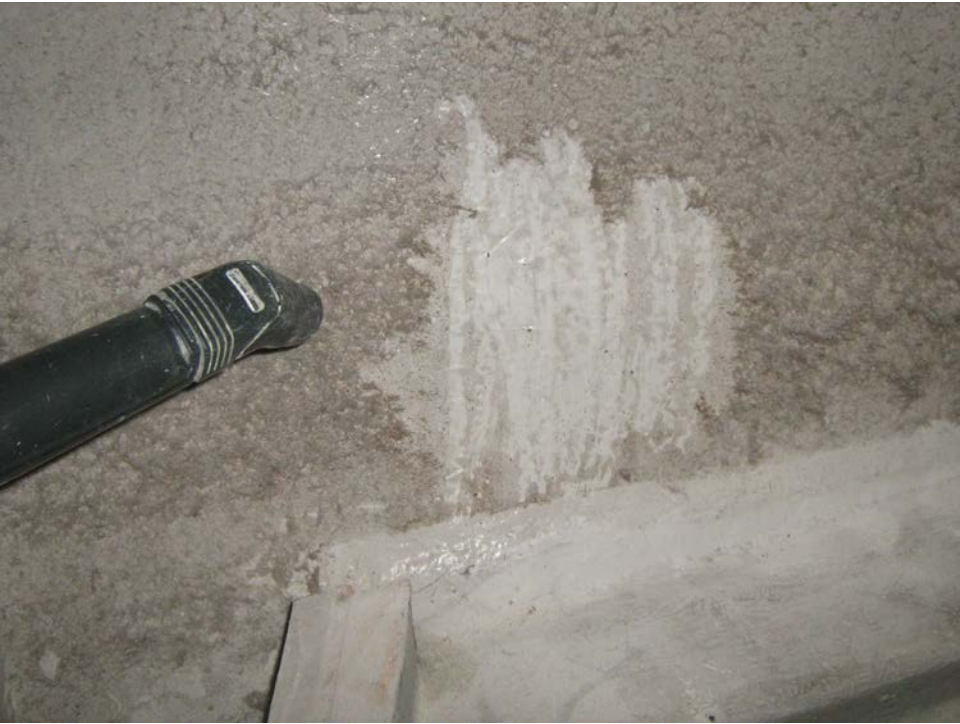
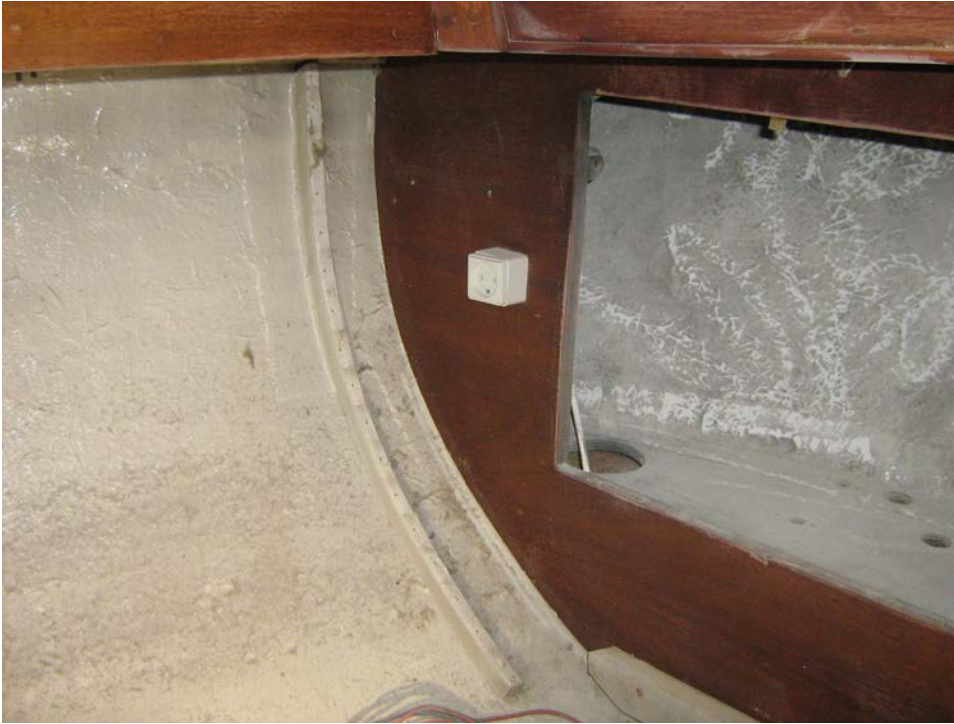
Operationen bestod derefter i al sin enkelthed i at, alle de gamle kobberør, den gamle autopilot, al el, resterne af den gamle varmeovn etc. det blev smidt ud. Så blev der skottet af under køjerne, så de kan bruges som stuverum, alle de gamle huller blev proppet og stoppet, og alt hvad der kunne tages ud med en skruetrækken blev fjernet, og ja sandelig om ikke der bag garneringslisterne skjulte sig en våd hund – den var ganske vist tør lige nu, men meget lodden!!

Det viste sig så også, at udover det hul der var boret i agterdækket til GPS antennekablet – og som IKKE var fuget!!!, så var der 4 huller – sandsynligvis fra det gamle vindror, der på kreativ måde var lukket med hver sin spidsede træpind, og så en gang maling på ydersiden – gad vide hvorfor skuden havde virket så fugtig ????

Altså grundig rengøring, først med støvsuger, og så varmt vand og sæbe, og så i gang med epoxyprimeren – det rensede!

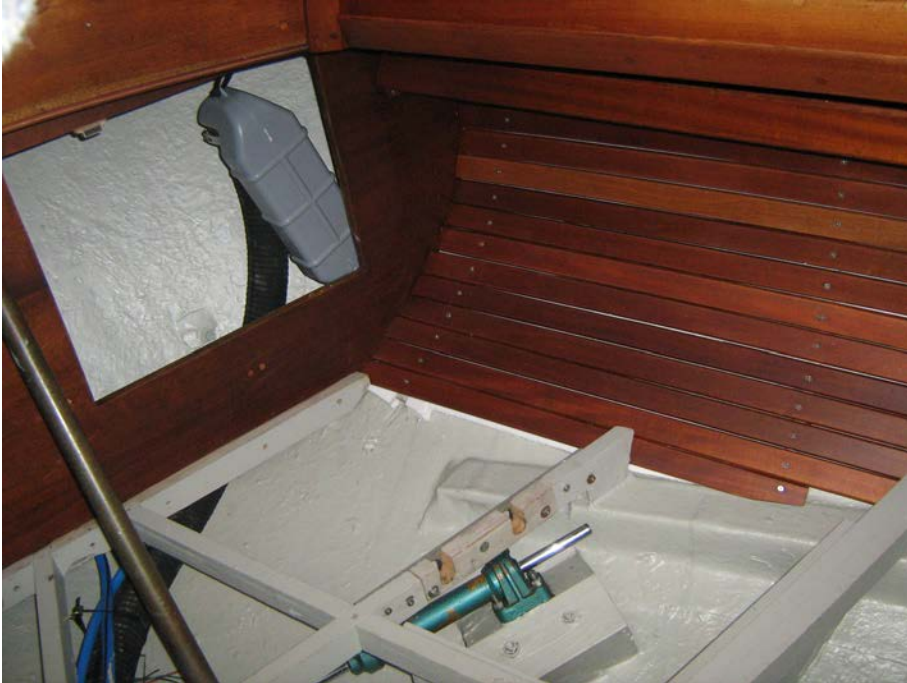
Den gamle udstødning – der mest havde størrelse som (og lignede) en gammel Nilfisk støvsuger – og som fyldte hele stuverummet - blev også skiftet ud med en mere moderne og mindre sag.

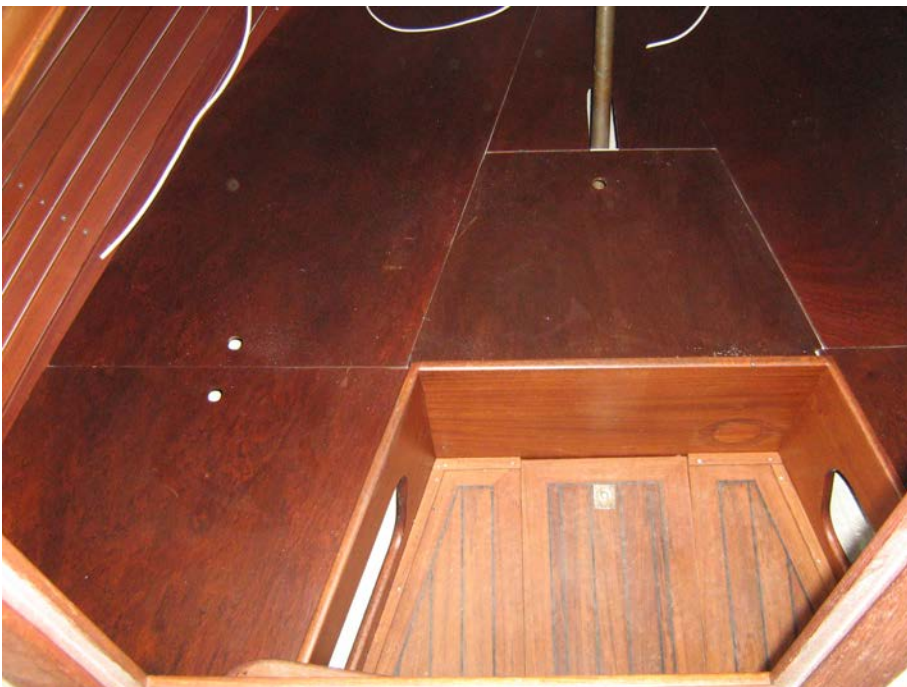
En ny dørk pyntede jo også

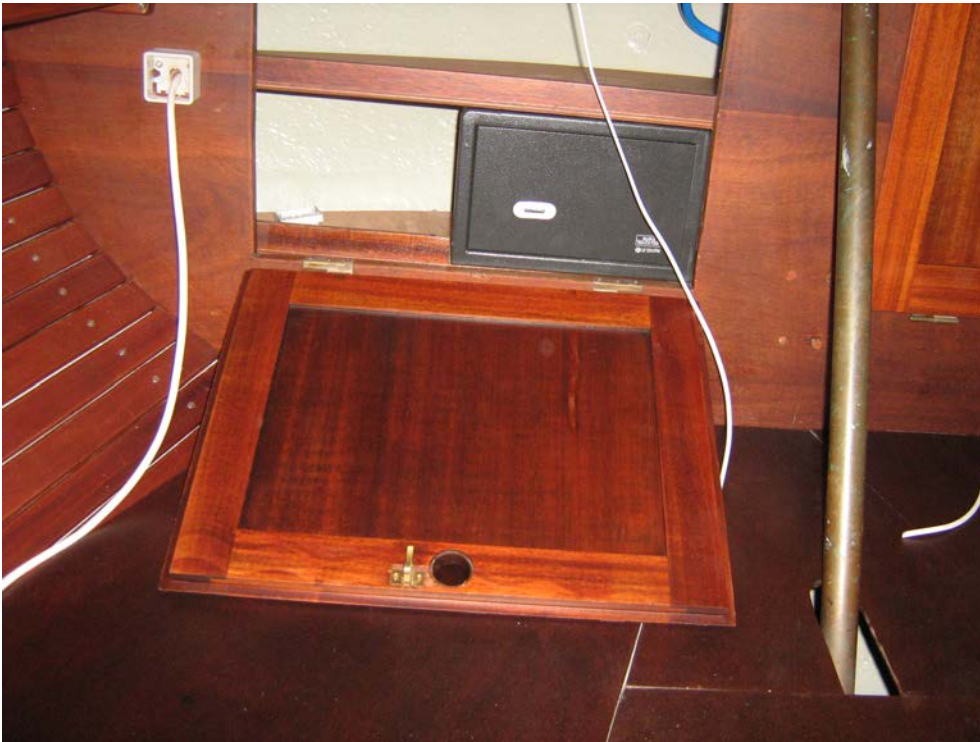
Der kom en værdiboks ind i det ene stuverum

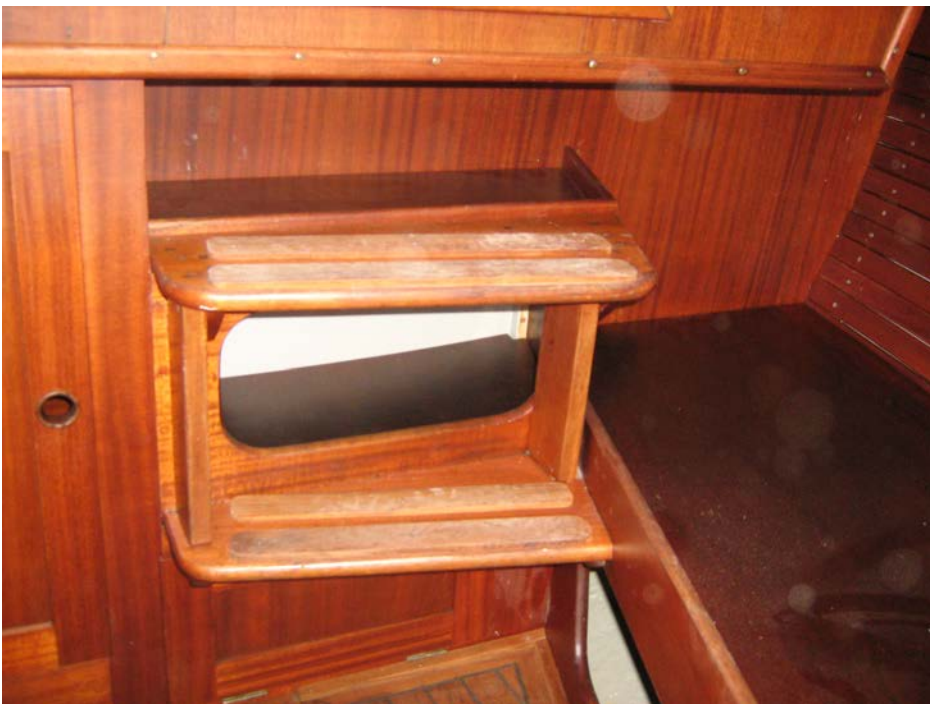
Og så var agterkahytten klar til elinstallation og nye hynder når den tid kommer.
